寅丰•合湖花园项目

水土保持监测总结报告

温州寅丰置业有限公司

2021年5月

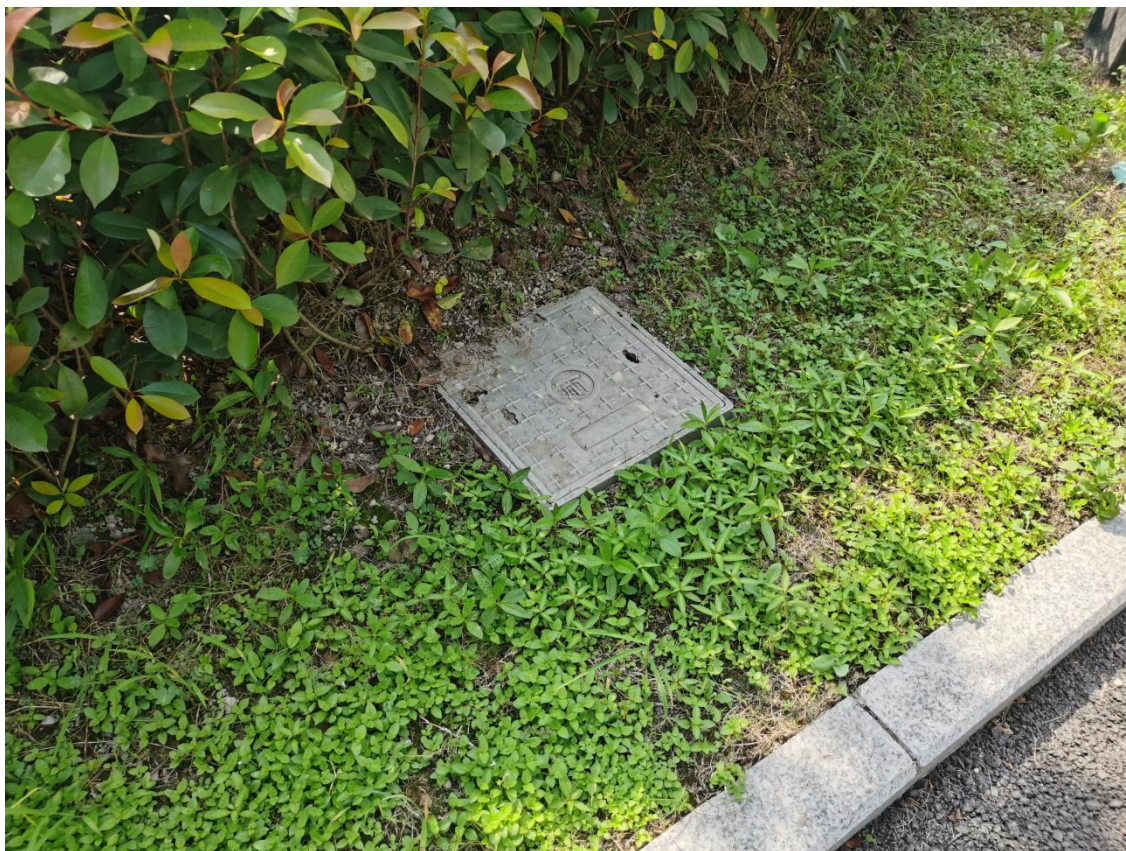
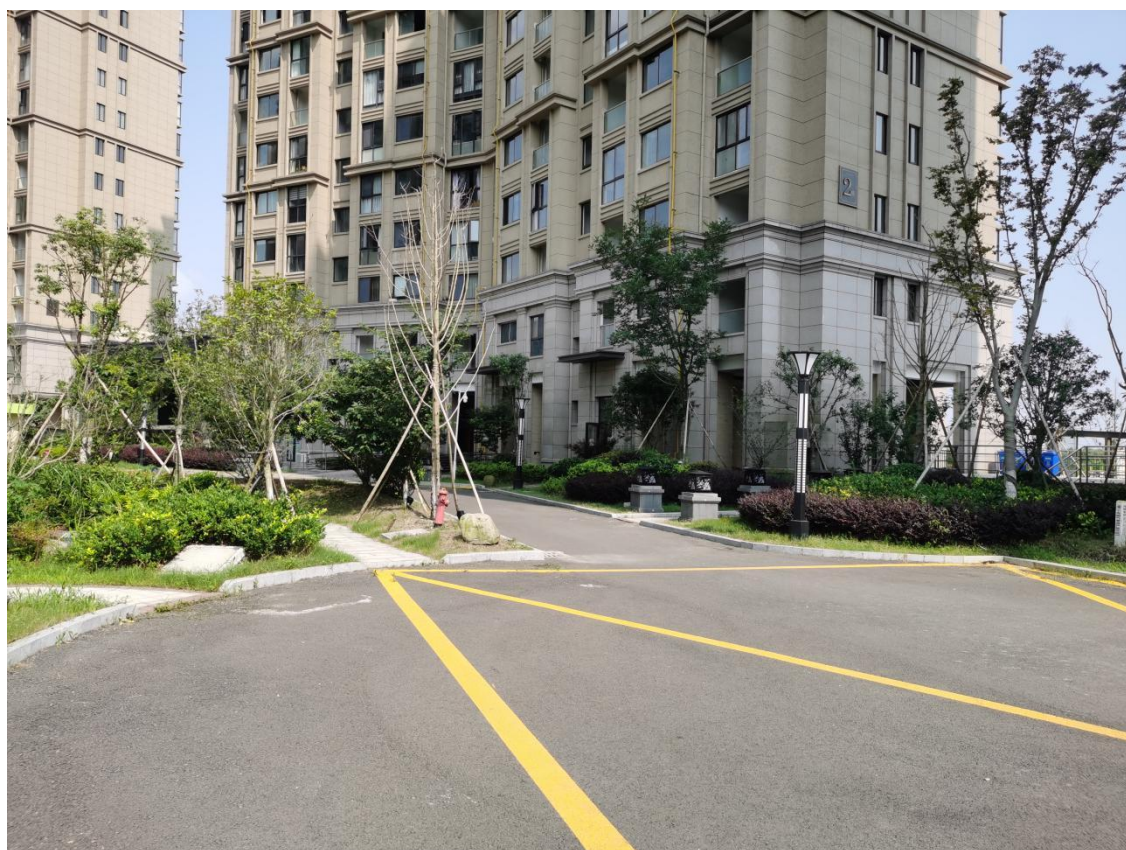
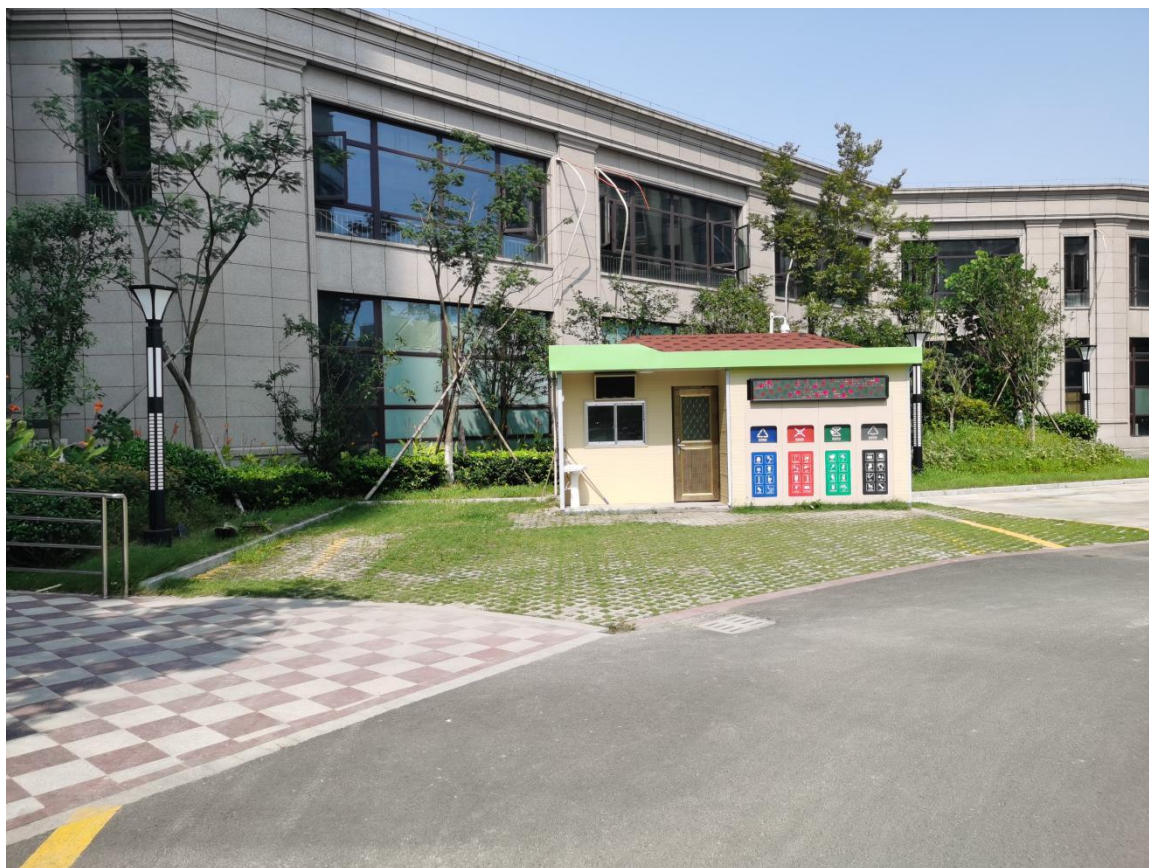
8、调查照片（试运行期）

后期实施的室外雨水管网能及时汇集排出项目区地表水, 减少雨水冲刷土质表面; 绿化覆土改善了植被生长环境, 有利于植被正常生长恢复; 已实施的场地平整能削减场地高差, 减弱地表径流侵蚀; 已实施的植物措施(小区内绿化及临时场地撒播草籽)植被生长恢复状况良好, 发挥了很好的水土保持效果。已实施的临时措施(排水、沉沙、泥浆池、覆盖等)发挥了较好的水土保持功能, 有效减少了施工期间产生的水土流失量。

运行阶段继续加强小区植被抚育管理，确保其持续发挥保水保土及生态效益。
